Streit um den Blansinger Pfarrhausbrunnen (1830-1832)

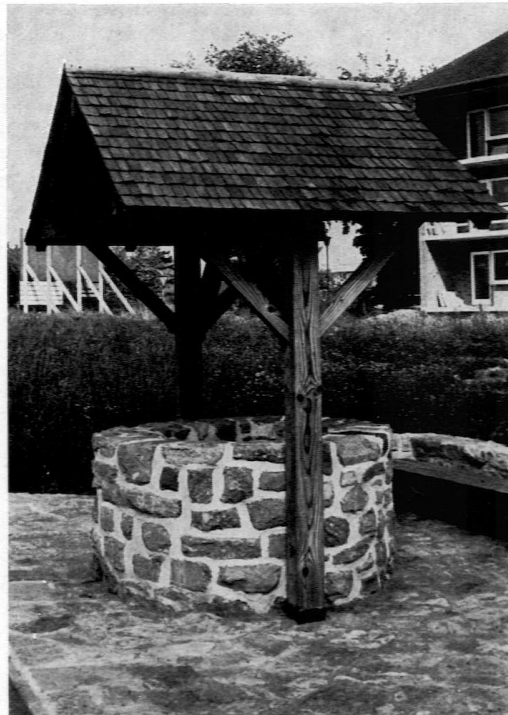
Abb. 2: Neugestaltung von Brunnenrand, Überdachung in Zusammenarbeit mit Denkmalamt, Gemeinde unter Baumeister Mutsch Bad Krozingen (Aufn. W. Werth)

Dank der Bemühungen von Oberkonservator Dr. G. Fingerlin, des Verständnisses der Gemeindeverwaltung und des besonderen Einsatzes von Baumeister Mutsch konnte der Brunnen konserviert und als geschütztes Bodendenkmal so der Nachwelt, auch über der Erde wieder sichtbar gemacht, erhalten bleiben, wie Abbildung 2 es zeigt. Der Brunnenschacht wurde innen aus statischen Gründen mit Mörtel ausgefugt, sein Rand aus alten Steinen wieder aufgemauert, der Schacht durch ein Eisengitter gesichert und eine Überdachung nach römischen Vorbildern, von Stefan Unser entworfen, in dauerhaftem Holzwerk ausgeführt.

Die nette Anlage, durch ein Mäuerchen mit zwei kräftigen Ruhebänken zusammengefaßt, zu der noch einige gärtnerische Akzente kommen sollen, lädt ein, neben der Hast der modernen Bundesstraße 3 zu verweilen und über das Gestern und Heute etwas nachzusinnen.
