Abb. 1.  
Burgruine auf dem Rauhkasten.

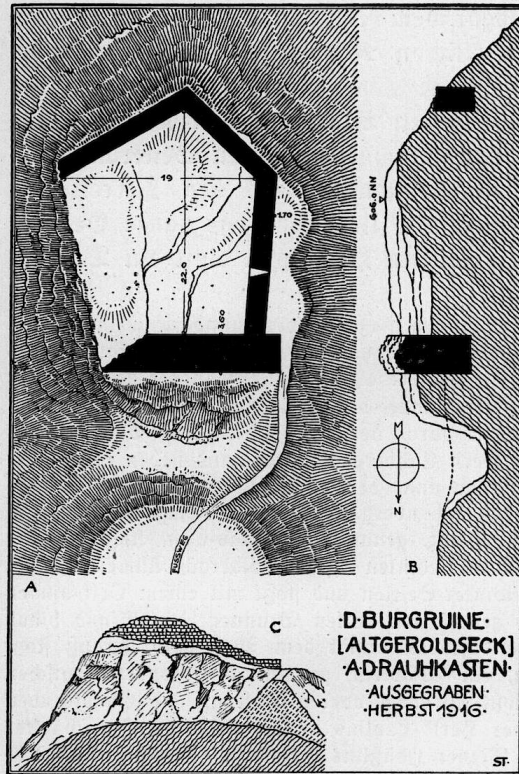
A. Grundriß. B. Längenschnitt. C. Schnitt durch den Halsgraben, gegen Süden gesehen.

außen und innen die größten Schuttmassen fanden. Im übrigen schien es, als ob von den inneren Burggebäuden bis auf den felsigen Untergrund hinab buchstäblich kein Stein mehr auf dem anderen stehe; auch von einem Brunnen oder einer Zisterne fand sich keine Spur. Da die völlige Freilegung und die geplanten Maßnahmen zur Erhaltung der Mauerzüge infolge des Kriegsausganges unterbleiben mußten, konnten Fragen wie, ob noch ein Zwinger oder jenseits des Halsgrabens ein Vorwerk bestanden habe, wo der Eingang lag, der Lauf des Burgwegs u. a. m. nicht geklärt werden, und man mußte sich schließlich darauf beschränken, das Ergebnis der Ausgrabungen wenigstens zeichnerisch festzuhalten. Blieb demnach das Ergebnis der Ausgrabungen in mancher Hinsicht notgedrungen unvollständig, so läßt sich aus ihnen doch immerhin soviel mit Sicherheit erkennen, daß die Errichtung dieser Burganlage in der ersten Hälfte des 12. Jahrhunderts stattgefunden haben muß; gegen eine frühere Datierung dürfte trotz des einfachen Grundrisses der Gesamtanlage der Diamantfries in dem Portalprofil sprechen. —
