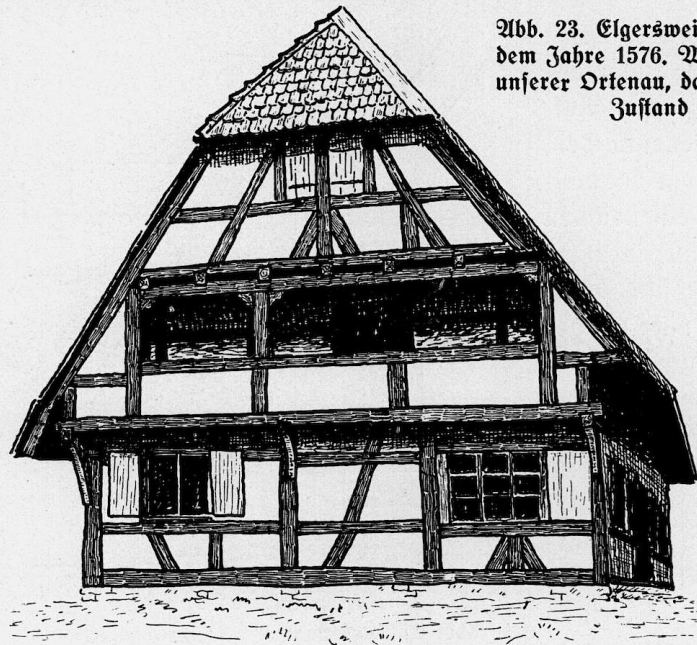
Abb. 23. Elgersweier, Haus Nr. 93, aus dem Jahre 1576. Wohl das älteste Haus unserer Ortenau, das den ursprünglichen Zustand noch zeigt.
