## FLÜSSE UND BÄCHE.

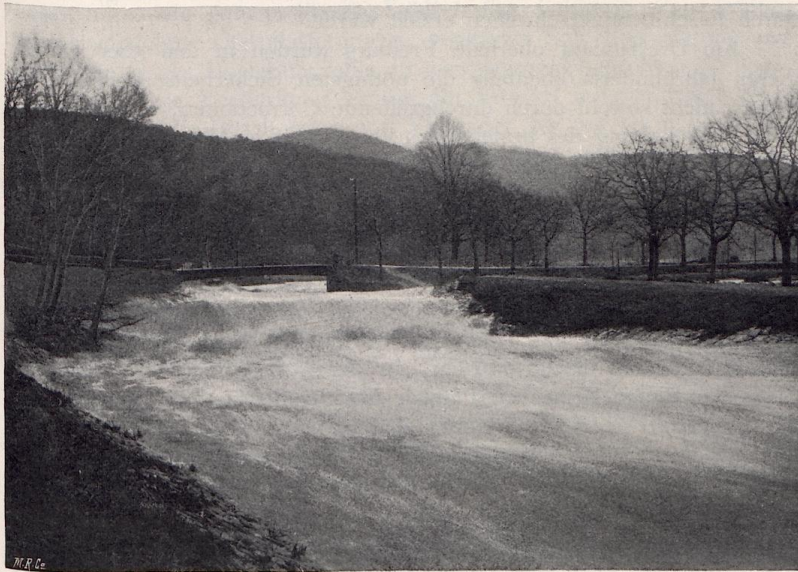
Die Dreisam bei der Karthausbrücke im Hochwasser.
