UNSER LIEBEN FRAUEN MÜNSTER.

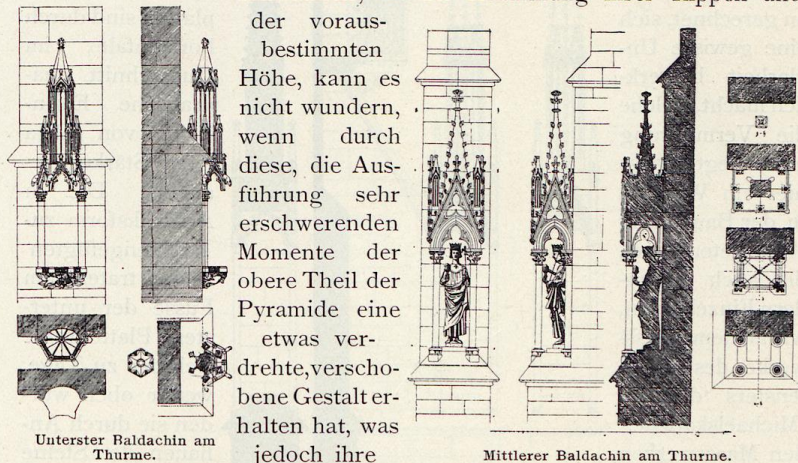
Bei der Unregelmässigkeit ihrer Basis, — die Nord- und Südseite sind 4,41 m lang, während die übrigen Seiten zwischen 5 m und 5,13 m schwanken, — der Krümmung ihrer Rippen und

der vorausbestimmten Höhe, kann es nicht wundern, wenn durch diese, die Ausführung sehr erschwerenden Momente der obere Theil der Pyramide eine etwas verdrehte, verschobene Gestalt erhalten hat, was jedoch ihre Gesamterscheinung in keiner Weise beeinträchtigt. Die Deformationen der Helmspitze rühren hauptsächlich von dem verheerenden Blitzschlage im Jahre 1561 her. Diese schwere Beschädigung wurde damals als eine förmliche Landes-Calamität angesehen und der Rath der Stadt berief die ersten Meister jener Zeit nach Freiburg, um zu erwägen, wie diese schöne Pyramide wieder hergestellt werden könnte. Die Ausbesserungsarbeiten wurden in Folge dieser Begutachtung dem Jörg Kempf von Rheineck übertragen, welcher seit 1557 als Werkmeister am Münster die Oelbergkapelle mit dem leider verschwundenen Oelberg, sowie die Kanzel ausgeführt hat. Nicht lange darauf, im Jahre 1575 hat ein Blitzschlag von Neuem an der Münsterspitze grossen Schaden angerichtet. Die vielen eisernen Verankerungen, womit die einzelnen
