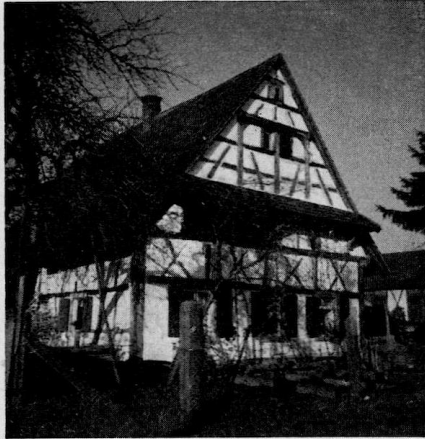
Abb. 23a. Müllen, Haus Nr. 7.

Erbaut 1623. Bemerkenswert sind noch die wie in Abb. 52 durchlochten Querschwellen.

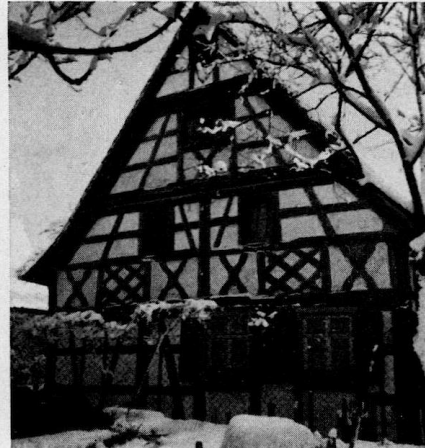
Abb. 24. Niederschopfheim, Nr. 105.

Erbaut 1621. Reiche Anlage mit erweitertem fränkischen Grundriß.
