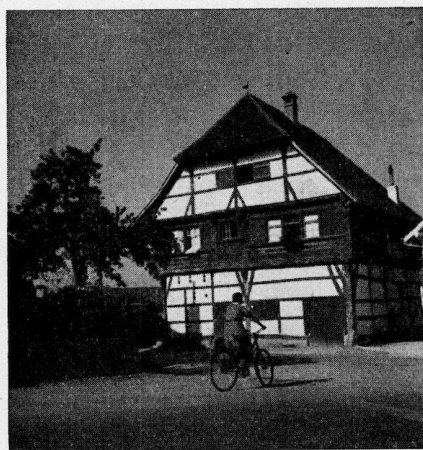
Abb. 46. Haus aus Immensstaad.

Unterer Teil ausgeriegelt, oberer Teil ausgebohlt.  
Man beachte die weite Stellung der Ständer.
